BOLETÍN: 25883

Falla prematura de la rótula superior

Dodge Dakota y Durango
2000-2004

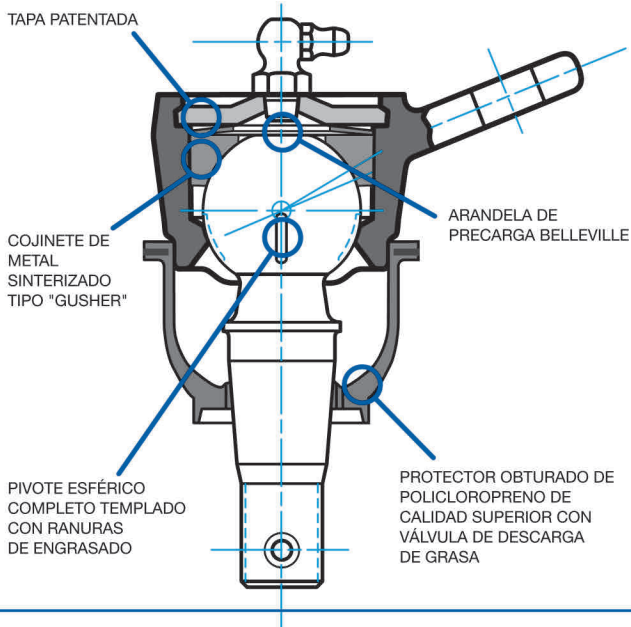
- El muñón protector no funcional no puede impedir la contaminación que pasa por la placa de cierre al conjunto del muñón; pronto se producirá corrosión y desgaste.
- La ruptura de la funda puede causar la pérdida de lubricación y el desgaste rápido del cojinete que producirá una desviación excesiva, holgura en la dirección, cambios en el ángulo de alineación y posible separación de la rótula.

- El muñón funcional de MOOG presenta una tecnología con protector obturado de policloropreno de calidad superior con una válvula de descarga de grasa adaptada que impide la contaminación.
- Modelo engrasable
- La arandela de precarga Belleville ofrece un par de apriete más bajo y dota a la articulación del pivote con un juego axial mínimo.
- La tapa patentada de MOOG se asienta de manera radial en la caja, obturándola y evitando que entre la contaminación.
- Los cojinetes de metal sinterizado y templado no suelen desgastarse demasiado como ocurre con los cojinetes de plástico en condiciones difíciles.
