# Dirigiendo el mercado de refacciones en una dirección nueva

La cremallera EPS y la herramienta de programación nuevos de Dorman devuelven el poder al taller de reparaciones.

**601-900**  
Ford F-150

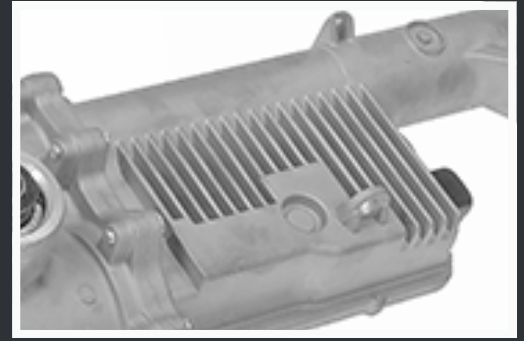
### Problema:

La cremallera de la dirección asistida del equipo original falla cuando el tablero de circuitos y el conjunto de tracción se contaminan con humedad y suciedad; las refacciones de los concesionarios requieren una programación costosa.
