# Diriger le marché secondaire vers une nouvelle direction

La toute nouvelle crémaillère EPS et l'outil de programmation de Dorman réhabilitent l'atelier de réparation.

## ÉTUDE DE CAS DE PIÈCE DE RECHANGE

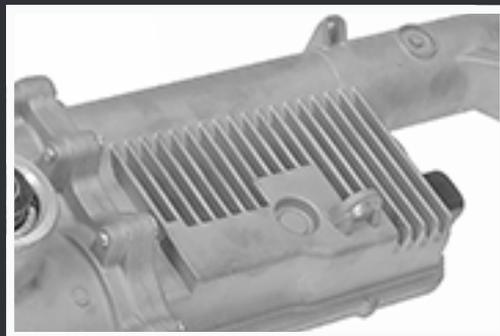
## SERVODIRECTION ÉLECTRIQUE

### Problème :

La crémaillère de direction de l'équipement d'origine tombe en panne lorsque la carte de circuit imprimé et l'ensemble d'entraînement sont contaminés par l'humidité et les débris, et que les remplacements de concessionnaire nécessitent une programmation coûteuse.

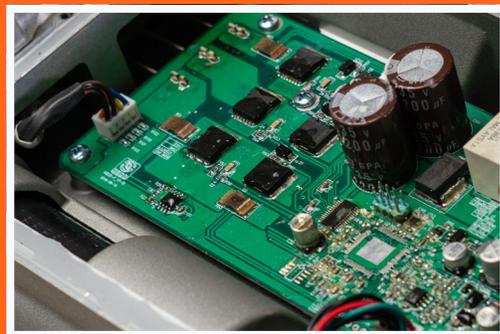
La nouvelle crémaillère de direction assistée de Dorman est dotée de joints d'étanchéité améliorés pour prévenir la contamination future et comprend un outil de programmation gratuit.

Pour résoudre ces problèmes, nous avons redessiné les joints d'étanchéité de l'arbre afin de réduire considérablement la quantité de débris et d'humidité pouvant pénétrer dans la crémaillère, et conçu une carte de circuit imprimé plus robuste avec un revêtement protecteur pour prévenir les défaillances électriques.
