CONJUNTOS DE MANGUERAS DEL CALENTADOR **DORMAN**

SOLUCIONES DESTACADAS

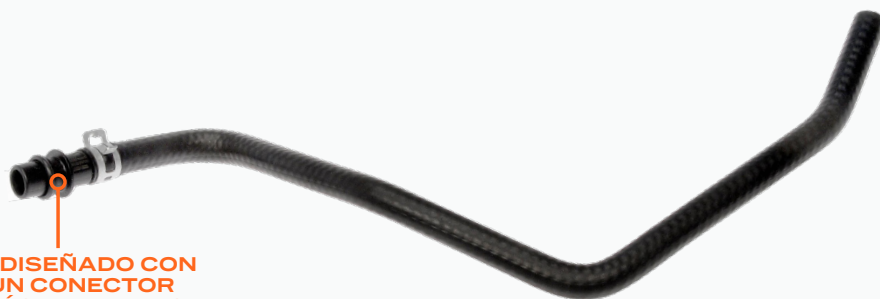
626-609
Chevrolet Cruze 2016-11,
Chevrolet Cruze Limited 2016

REDISEÑADO CON UN CONECTOR MÁS DURADERO PARA RESISTIR AGRIETAMIENTOS Y FUGAS

PROBLEMA:

El frágil conector de fábrica se agrieta y presenta fugas con el tiempo.

REPARACIÓN:

El conector de acoplamiento rediseñado brinda una conexión más segura a la salida de agua para una vida útil más larga

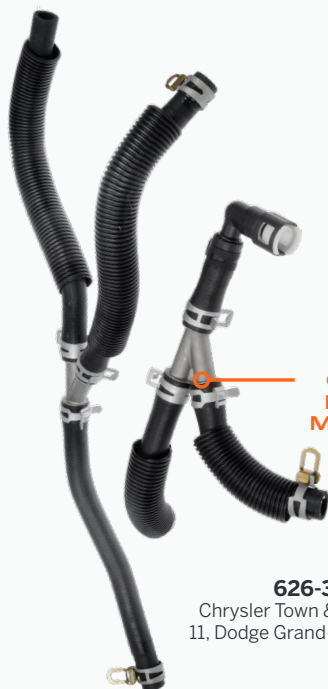
626-315HP
Chrysler Town & Country 2016-11,
Dodge Grand Caravan 2020-11

CUENTA CON CONECTORES EN Y DE ALUMINIO PARA MAYOR DURABILIDAD

PROBLEMA:

Los conjuntos de manguera de calentador del sistema HVAC originales suelen fallar debido a fisuras en el conector en Y de plástico.

REPARACIÓN:

Estos reemplazos OE FIX de Dorman incluyen conectores en Y de aluminio mejorados para evitar fallos similares en el futuro.
