Défaillance prématurée du joint à rotule supérieur

Dodge Dakota et Durango
2000-2004

MOOG® K7392

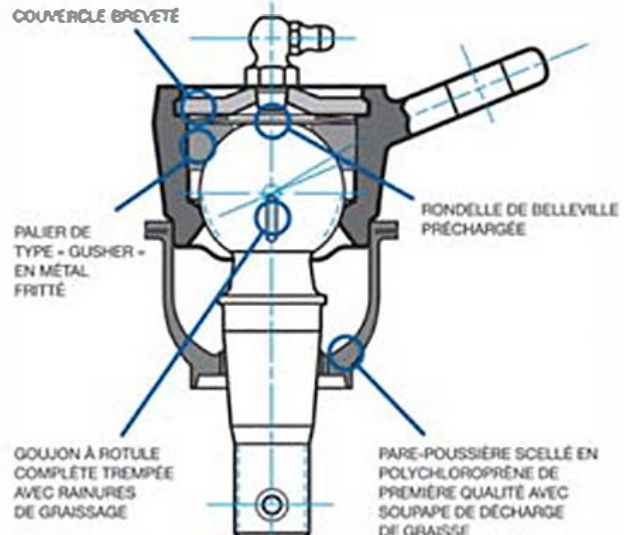
- Le concept de douille avec entretien de MOOG est doté de la technologie de pare-poussière scellé au polychloroprène de première qualité et muni d'une soupape de décharge de graisse qui empêche la contamination.
- Modèle à graisser.
- La rondelle Belleville préchargée procure un couple plus bas et une hauteur fixe minimale du goujon de l'articulation.
- Le couvercle breveté de MOOG se place de façon radiale contre le boîtier, créant un environnement scellé qui garde la saleté à l'extérieur.
- Les paliers en métal fritté trempé n'ont pas tendance à s'user de façon excessive comme c'est souvent le cas pour les paliers en plastique soumis à des conditions difficiles.

COUVERCLE BREVETÉ

PALIER DE TYPE - GUSHER - EN MÉTAL FRITTÉ

RONDELLE DE BELLEVILLE PRÉCHARGÉE

GOUJON À ROTULE COMPLÈTE TREMPÉE AVEC RAINURES DE GRAISSAGE

PARÉ-POUSSIÈRE SCELLÉ EN POLYCHLOROPRÈNE DE PREMIÈRE QUALITÉ AVEC SOUPE DE DÉCHARGE DE GRAISSE
