# LÈVE-VITRES DORMAN

## LA SOLUTION DE RECHANGE ORIGINALE À L'ÉQUIPEMENT D'ORIGINE

## LÈVE-VITRES OE FIX™ EN ÉVIDENCE

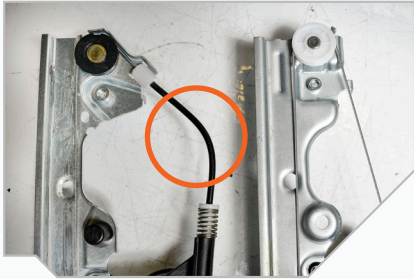
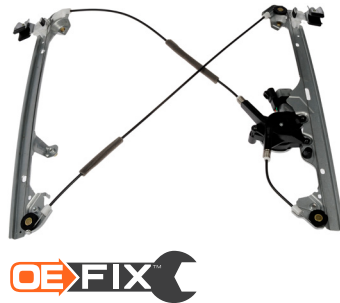
### 741-644

Le lève-vitre d'équipement d'origine fait défaut lorsque le câble se fatigue avec le temps. Ce remplacement Dorman OE FIX™ offre des guides de câble ajoutés ainsi qu'un revêtement pour contrecarrer l'allongement et résister au grippage de la bobine.

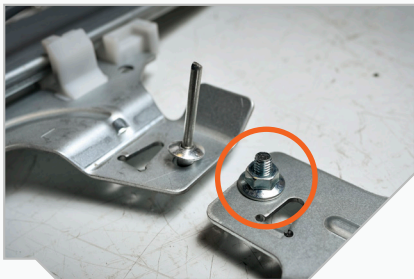
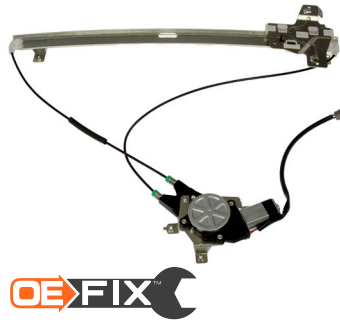
### 741-586

Le lève-vitre d'équipement d'origine est riveté en place et exige l'utilisation d'un pistolet de rivetage spécialisé lors du remplacement. Ce remplacement Dorman OE FIX™ utilise de la quincaillerie filetée pour accélérer le processus d'installation, ce qui épargne temps et argent.

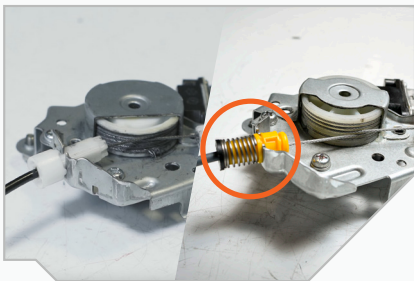
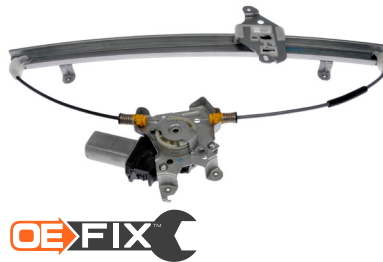
### 741-348

Le lève-vitre d'équipement d'origine fait défaut lorsque le câble se grippe à cause de sa mauvaise tension. Ce remplacement de lève-vitre Dorman OE FIX™ incorpore des ressorts de tension de câble pour résister au grippage de bobine.

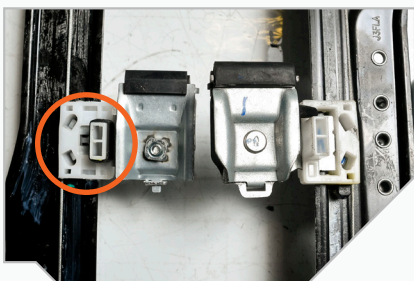
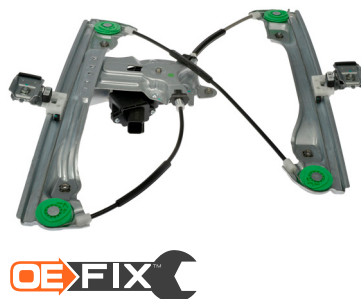
### 748-974

Le lève-vitre d'équipement d'origine fait défaut lorsque le bloc de glissière de vitre en plastique se fatigue et se fissure. Ce remplacement d'assemblage de moteur et de lève-vitre Dorman OE FIX™ incorpore un bloc de glissière redessiné pour une amélioration importante de la durabilité.
