LÈVE-VITRES DORMAN

LA SOLUTION DE RECHANGE ORIGINALE À L'ÉQUIPEMENT D'ORIGINE

LÈVE-VITRES OE FIX™ EN ÉVIDENCE

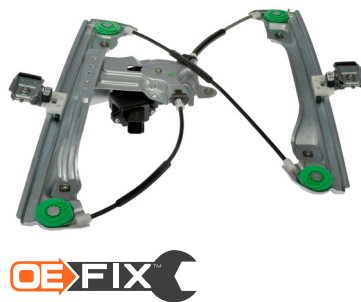
748-974

Le lève-vitre d'équipement d'origine fait défaut lorsque le bloc de glissière de vitre en plastique se fatigue et se fissure. Ce remplacement d'assemblage de moteur et de lève-vitre Dorman OE FIX™ incorpore un bloc de glissière redessiné pour une amélioration importante de la durabilité.
