REGULADORES DE VENTANA OE FIX™ DESTACADOS

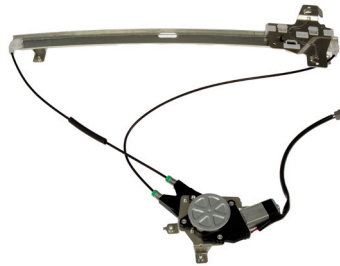
741-586

El regulador de ventana original está remachado en su lugar y requiere una remachadora especializada para reemplazarlo. Esta refacción OE FIX™ de Dorman **utiliza herrajes roscados** para acelerar el proceso de instalación, con lo cual ahorra tiempo y dinero.
